Fallstrangreinigung mit dem effizienten RRD Rohrreinigungsverfahren

RRD ROHRREINIGUNGSVERFAHREN

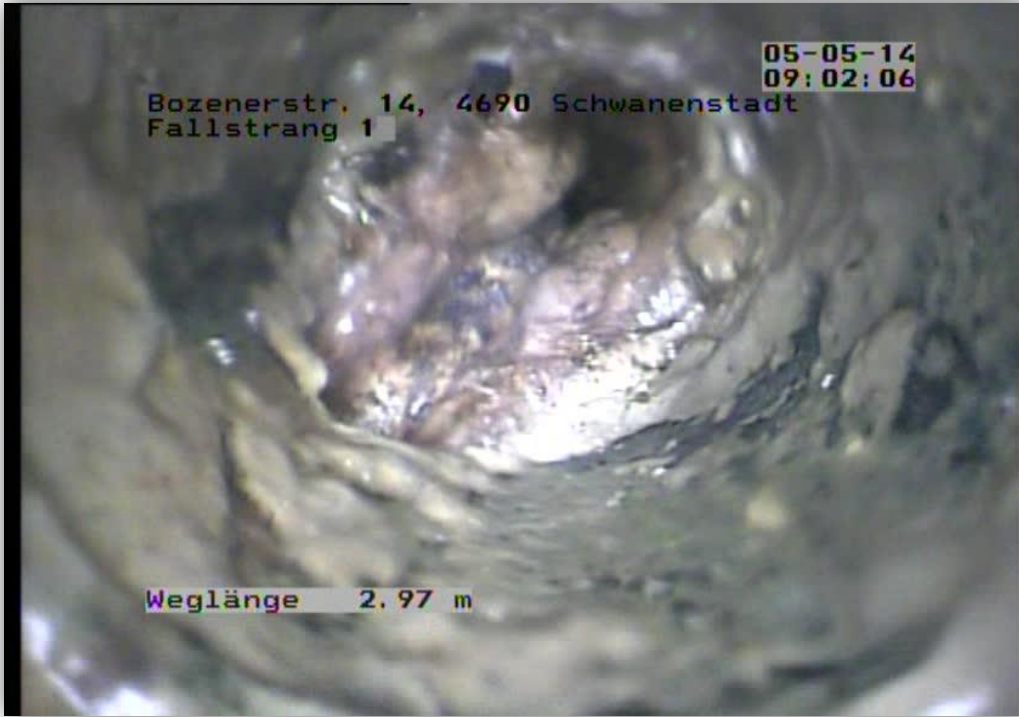
BILD ZEIGT EINEN CA. 50 JAHRE ALTEN MIT FETTABLAGERUNGEN ZUGEWACHSENEN ETERNIT FALLSTRANG

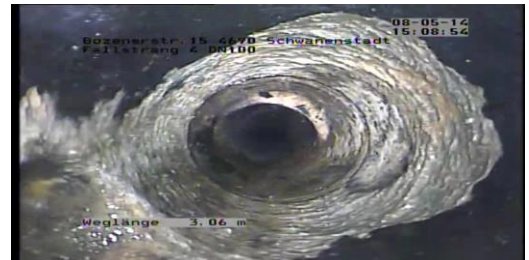
Nach der Reinigung mittels des effizienten RRD Rohrreinigungsverfahrens

Die sichtbaren Ablagerungen haben nur noch max. eine Stärke von ca. 1-3mm!

Im zweiten Schritt wird mit einem Fräskopf gearbeitet, der 90% des ursprünglichen Rohrquerschnittes beträgt, dieser löst die restlichen Ablagerungen von der Rohrwand und macht das Rohr etwa 90-100% frei von Inkrustierungen.
